新一代天气雷达雷击灾害实例分析及其防雷中的若干问题

匡本贺,何 兵

(湖北省防雷中心,武汉 430074)

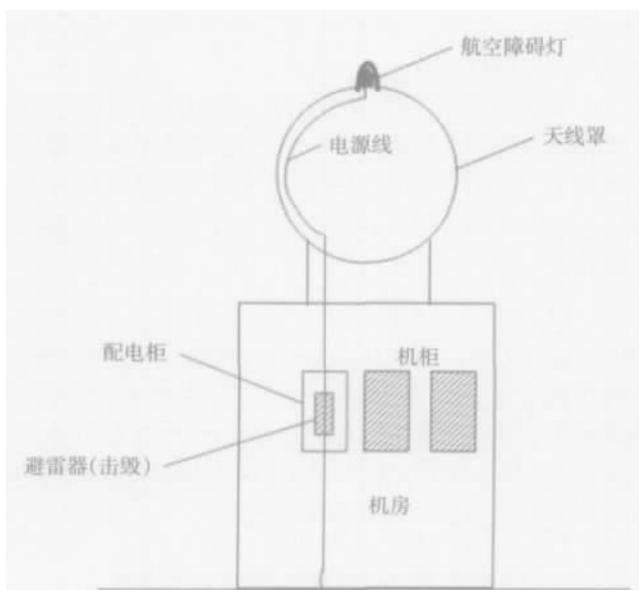
图1 2006年8月3日武汉雷达站雷击示意图

(2)“06.8”武汉雷达站雷击事故。2006年8月3日05~08时,受强对流天气影响,武汉市出现大面积强雷暴天气,武汉雷达站(位于武汉市洪山区)周边的供电设施及弱电子设备均遭到雷击,洪山区大面积高压电路被击坏,武汉雷达站及其主机房内一个原配电源柜被击坏,电源柜内一组电源避雷器被击毁(图1),电源从天顶以下部分短路,电源一、二级保护设备未受影响,雷击处为电源的三级防护。

究其原因,安装在雷达天线罩顶上的航空障碍灯电源线从其罩顶引入该配电柜,航空障碍灯遭雷击后,强大的雷电流从电源线下泄直接进入第三级电源防护设备,由于第三级电源防护设备的通流能力较小(第三级电源防护的防雷模块通流量为20kA,其最大持续交流工作电压 U_c 为275V,最大放电电流 I_{max} 为40kA,冲击防护电压 $U_p \leq 1.5$ kV),不能承受大电流的冲击,致使防雷模块被击穿;航空障碍灯安装位置不当也是其中的原因之一。从雷击现场的勘察发现,第三级防护的电源避雷器对雷达站设备还是起到了一定的保护作用。否则,强大的雷电流将下传至第1、2级保护设备上,其造成的损失会更大。

况来看,其中2次雷击事故的发生与雷达天线罩上航空障碍灯的安装有关。为了避免雷击和不影响雷达主机正常工作,雷达天线罩顶不宜安装航空障碍灯这类附属电子产品,以防雷电流通过此类室外设备而进入

室内装置,引起雷击事故。按照航空管理中的相关要求^[6,7],航空障碍灯设置在雷达楼顶的某一高处即可。依此可见,航空障碍灯不安装在雷达天线罩上是完全可行的。

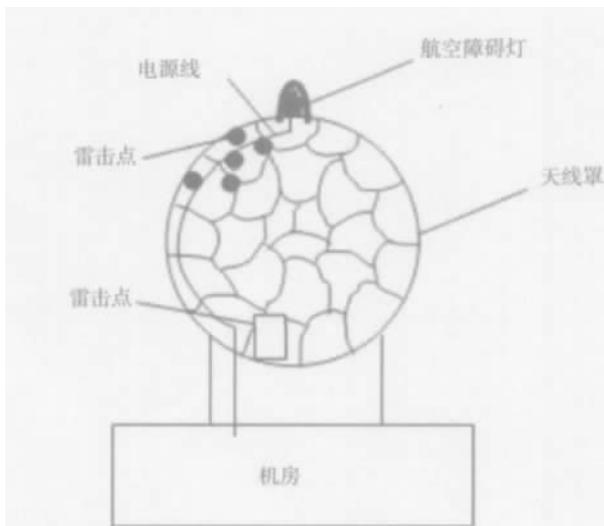
(a)雷击点分布

20时23分至次日05时,十堰市城区出现一次强烈的雷暴天气过程,位于该市城区西南黄家寨的十堰天气雷达站内的多普勒天气雷达天线罩遭受雷击(图2),造成其6片天线罩被雷击坏,其中最大一片的面积达 40×30 cm^2 ,并飞出远离雷达站约100m的地方,位于雷达天线罩顶上的航空障碍灯被击碎飞至雷达站门前。这次雷击事故刚好发生在该雷达安装施工期间。

究其原因,当年7月3日下午该雷达天线罩刚好安装结束,并通过了验收,当时施工人员将位于天线罩顶上的航空障碍灯刚安装好,其电源线尚未接通电源,也未来得及作接地处理,其多余的电源线被置于天线罩内的底部,按计划准备第二天安装雷达防直击雷避雷针;可就在当天发生雷击,强大雷电流首先击中航空障碍灯,并将其打飞至雷达楼下,由于强大雷

电流沿电源线下泄时,因电源线未接通,也未做接地处理,无法使其泄放,这样雷电流从天线罩顶沿电源线路经上下泄致使天线罩多处被击穿,放置于天线罩底部的电源线其末端直接接触的天线罩被击穿面积达 40×30 cm^2 ,该处电源线被烧焦,其被熔化的长度达1m。经现场分析发现,这次雷击事故是由于航空障碍灯电源线在施工中处理、放置不当且未作接地处理造

成的;另一原因是,在雷达安装施工期间未安装临时避雷针加以保护。

在新一代天气雷达施工过程中,按照相关标准或规范采取临时防雷措施不容忽视。特别是在雷雨季节安装雷达设备时,为了确保安装人员及设备的安全,一定要考虑采取临时防雷措施,如在雷达楼顶安装临时的避雷针;在施工电源上采用过电压、过电流防护装置,即至少在电源设备上安装一级 SPD 保护,并对相关设备做好接地处理。实践证明,在雷达安装过程中,重视并切实采取有效的临时防雷措施,可从很大程度上消除雷击安全隐患,如果安全意识淡薄、掉以轻心,对临时防雷措施不以为然,就有可能造成不可挽回的后果。
